Einwohnergemeinde Zermatt

Instandsetzung Zugangsportal – ARA Zermatt

Im Sommer bis Herbst 2020 wurden das Zugangsportal und die Hauptwarte der ARA Zermatt saniert. Damit ist nun auch die Zentrale mit dem Prozessleitsystem auf dem neusten Stand.

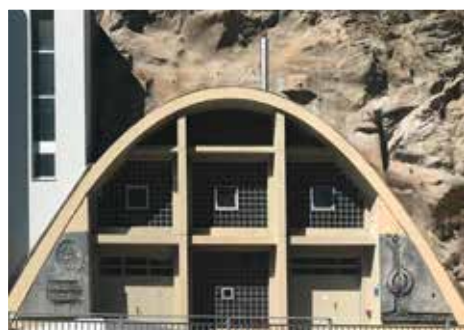
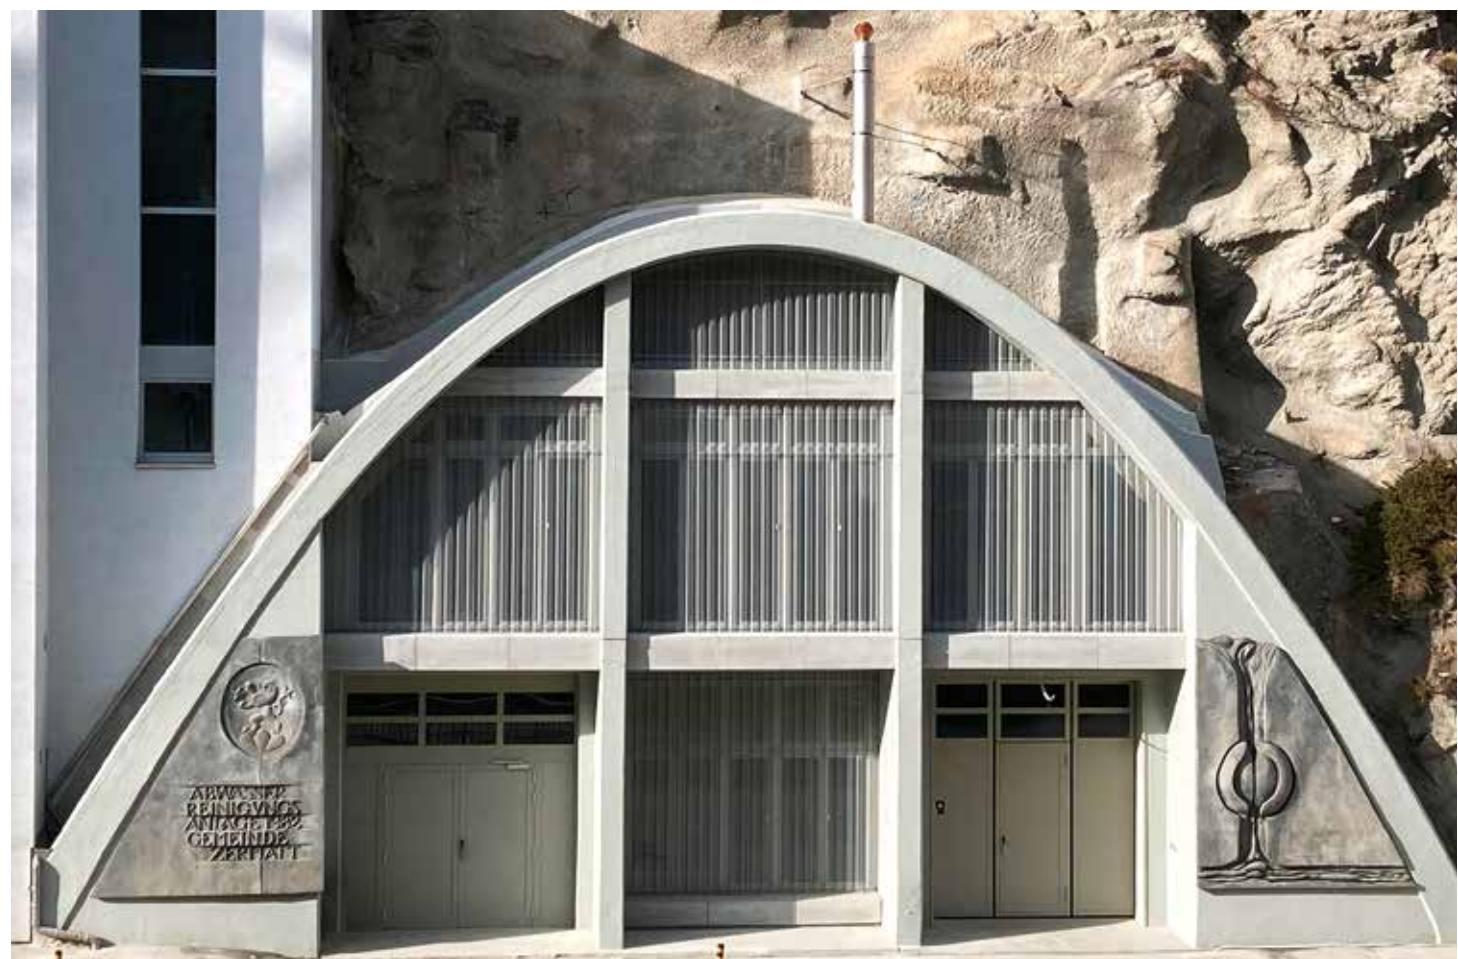
Das Zugangsportal der ARA Zermatt vor der Sanierung (unten) und der neue Anblick.

Das als Bogenstruktur in Stahlbeton gebaute Eingangsportal mit der Hauptwarte, quasi die Kommandozentrale der ARA, blieb bisher noch unberührt. Der Zustand der Betonkonstruktion war sowohl im Sockelbereich wie auch über dem Portaldach durch die äusseren Einflüsse stark sanierungsbedürftig.

- Durch die undichte Betonportalkonstruktion sowie die Fassadenbauteile trat bei Bewitterung Wasser ein;
- Da die Hülle mangelhaft gedämmt war und durch die Glasbaustein-ausfachungen verschiedene Kältebrücken aufwies, bildete sich Kondenswasser, welches zu Bauschäden führte;

- Abplatzungen und Rissbildungen als Folge von Frostschäden und Tausalz-Einfluss an verschiedenen Betonteilen mussten saniert werden. Das Portaldach wurde neu abgedichtet;

- Anstelle der Glasbausteine wurden mit raumhohen Fensterfronten die inneren Lichtverhältnisse sowie die Dämmwerte den heutigen Anforderungen angepasst;

- Unterhaltsbedarf bestand an allen inneren Oberflächen wie Boden-, Wand- und Deckenbelägen. Diese wurden erneuert;
- Anpassungsarbeiten im Treppenhaus wurden vorgenommen und die Höhen der Treppengeländer den aktuellen SUVA-Vorschriften angepasst;

- Die Grundinstallationen der Steuerungen, der Starkstrom- und Lichtinstallationen sowie der Heiz- und Sanitärverteilung in den Aufenthaltsräumen wurden erneuert.
