Instandstellung der Steinschlagnetze beim «Turuwang»

SCHUTZBAUWERKE DURCH LAWINENNIEDERGANG STARK BESCHÄDIGT

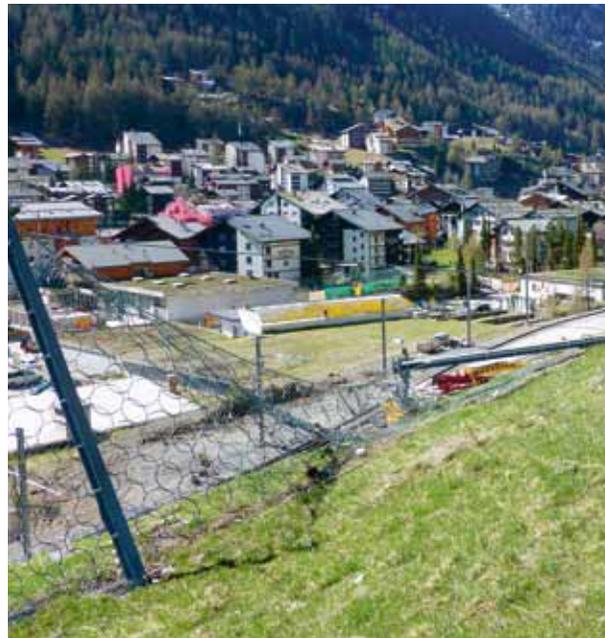
Mitte Mai wurde mit den Räumungsarbeiten entlang des Wanderweges begonnen, die beschädigten Netze demontiert und die Fundamente hergerichtet. Gegen Mitte Juni sollen sämtliche Instandstellungsarbeiten abgeschlossen sein.

Am 3. Mai 2012 fand eine detaillierte Aufnahme der beschädigten Bauwerksteile statt. Mitte Mai begannen die Räumungsarbeiten entlang des Wanderweges. Auch wurden die beschädigten Netze demontiert sowie die Fundamente hergerichtet. Gemäss einer ersten groben Kostenschätzung beläuft sich die Schadensumme auf etwa CHF 250 000.– bis 300 000.–. Daran beteiligen sich Bund und Kanton mit einem wesentlichen Beitrag.

Der Einsatz von Hubschraubern ist für die Materialtransporte unerlässlich. Für die damit verbundenen Lärmbelastungen bitten wir um Verständnis. Gegen Mitte Juni 2012 sollen sämtliche Instandstellungsarbeiten abgeschlossen sein und das Bauwerk kann den vordefinierten Schutz wieder vollumfänglich abdecken.

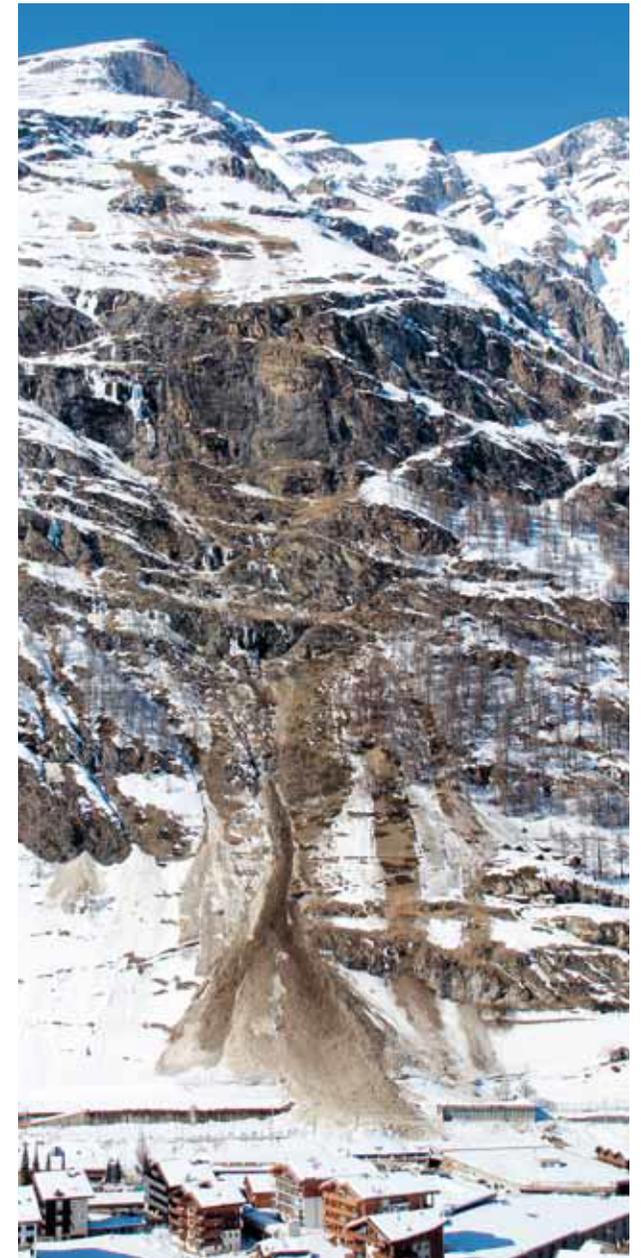
Eine Lawine hat im vergangenen Winter die bestehenden Schutzbauwerke beschädigt. Bereits bei der Auslegung des Schutzsystems war man sich bewusst, dass die gewählte Konstruktion für derartige Belastungen nicht ausgelegt war.

Im November 2010 schloss man mit der Montage der Steinschlagnetze nördlich des Schafgrabens die dritte und somit letzte Bauphase ab. In der Nacht auf Samstag, 25. Februar 2012, ereignete sich ein grösserer Lawinenniedergang, welcher die bestehenden Schutzbauwerke stark beschädigte. Die Nassschneemassen übten einen derart grossen Druck auf die Konstruktion aus, dass fingerdicke Stahlseile mit einer Reisskraft von 25 Tonnen und Schweissnähte bei den Stützen unter der Belastung rissen.

Die für den Steinschlag konzipierte Konstruktion war für derartige Belastungen nicht ausgelegt. Bereits bei der Auswahl und Dimensionierung des Schutzsystems war man sich dieses Umstandes vollumfänglich bewusst. Aus diesem Grund stellten sich die Fachleute während der Projektierungsphase die Frage, ob die Schutznetzkonstruktion jeweils im Winter abgelegt werden soll, um dieser Gefahr mit entsprechendem Schadenpotential aus dem Weg zu gehen.
