HOCHWASSER-EREIGNISSE VOM 7.–8. AUGUST 2013 IN ZERMATT

Höchster Wasserstand seit Beginn der Messungen durch die Hydro Exploitation SA

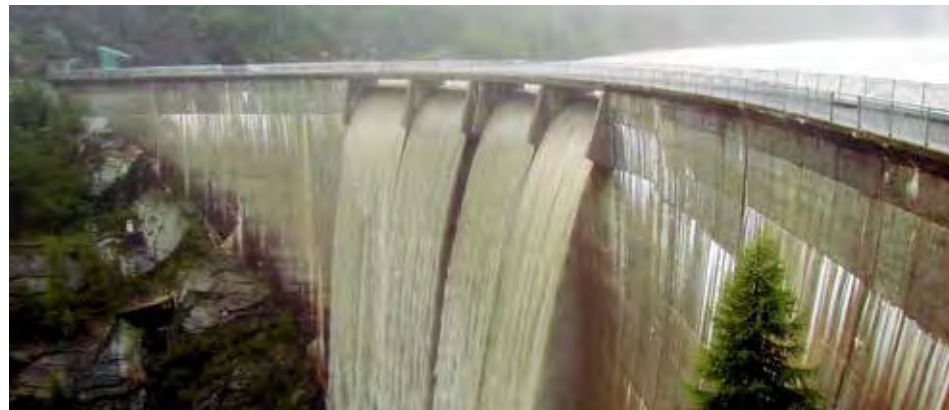
Über den Überlauf der Staumauer Zmutt lief während 20 Stunden Wasser ab. Eine Begebenheit, die in diesem Ausmass noch nicht vorgekommen ist.

konnte eine Katastrophe verhindert werden. Am 8. August 2013 wurden 6,7 Milliarden Liter Wasser in den Stausee der Dixence geleitet, was in der 50-jährigen Geschichte der Unternehmung einen neuen Rekord darstellt. Während 20 Stunden floss über den Überlauf der Staumauer Zmutt Wasser ab, das nicht abgepumpt werden konnte. Auch dieses Ereignis ist in diesem Volumen bis anhin noch nie eingetreten.

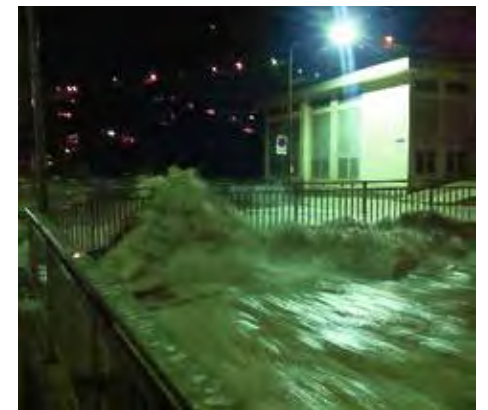
tion SA während der gesamten Einsatzdauer konnten verschiedene Massnahmen und Vorkehrungen durchgeführt und getroffen werden, sodass nur geringe Schäden an Gebäuden und Strassen entstanden. Einsatzkräfte, Personen oder Tiere kamen keine zu Schaden. Schlüsselstelle war die Wiestibrücke, bei welcher erstmals seit Erbauung das Wasser über die Brückenkronen schwappte. Alle anderen bekannten kritischen Punkte konnten ohne grössere Intervention gehalten werden.

Bei der Wiestibrücke brandete das Wasser erstmals seit deren Erbauung über die Brückenkronen.

Mit einem gewagten Blick in die Zukunft ist zunehmend mit solchen kurzen und sehr intensiven Gewittern in den Einzugsgebieten der Matternvispa zu rechnen. Um grössere Katastrophen verhindern zu können, ist ein Weiterausbau des Hochwasserschutzes in Zermatt von grosser Bedeutung.
