Hochwasserschutz entlang des Triftbachs

STUDIE SOLL GESCHIEBEMENGE ERMITTELN

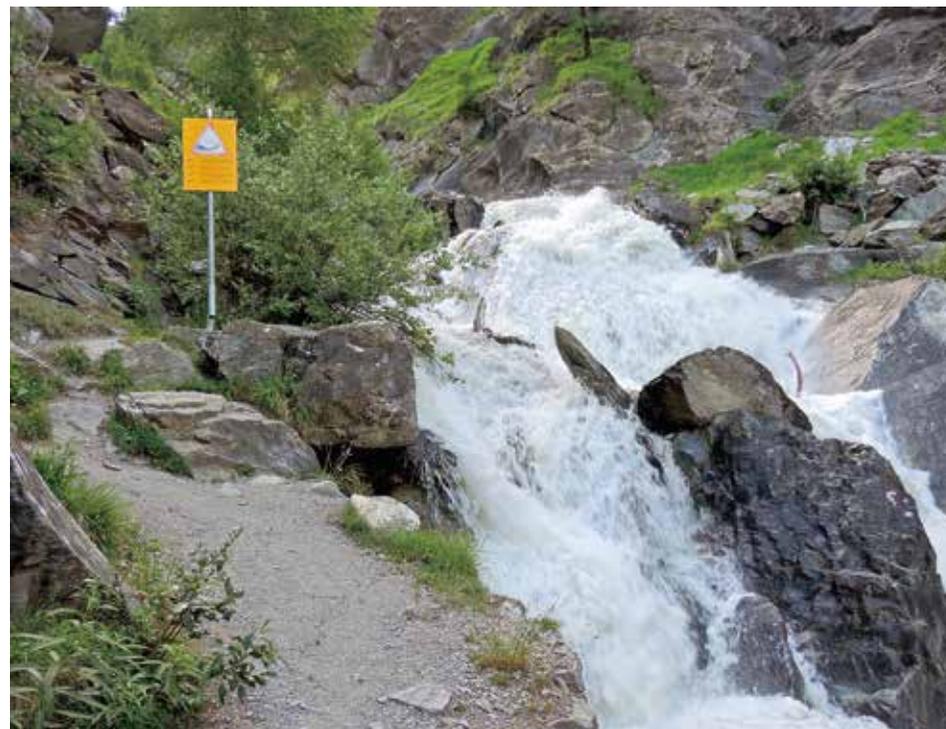
Triftbach: Die Gefahrenkarte zeigt weiterhin Schutzdefizite auf.

hier können die Wassermassen grössere Mengen an Geschiebe mitführen, welche sich bis in das bewohnte Gebiet nicht ablagern können. Besonders im flacheren Abschnitt östlich des Gemeindehauses kann ein Hochwasser zu beträchtlichen Geschiebeablagerungen und damit einhergehenden Überflutungen führen. Im sanierten Abschnitt erlauben weder das Gefälle noch die Platzverhältnisse den Bau eines ausreichenden Rückhaltebeckens für die erwarteten Geröllmassen.
