# Hochwasserschutz Triftbach – Absenkung des Wasserspiegels beim oberen Triftsee

**Dem präventiven Schutz gegen Hochwasser wird in Zermatt eine sehr hohe Priorität zugewiesen. Um dies gewährleisten zu können, werden diverse Massnahmen getroffen.**

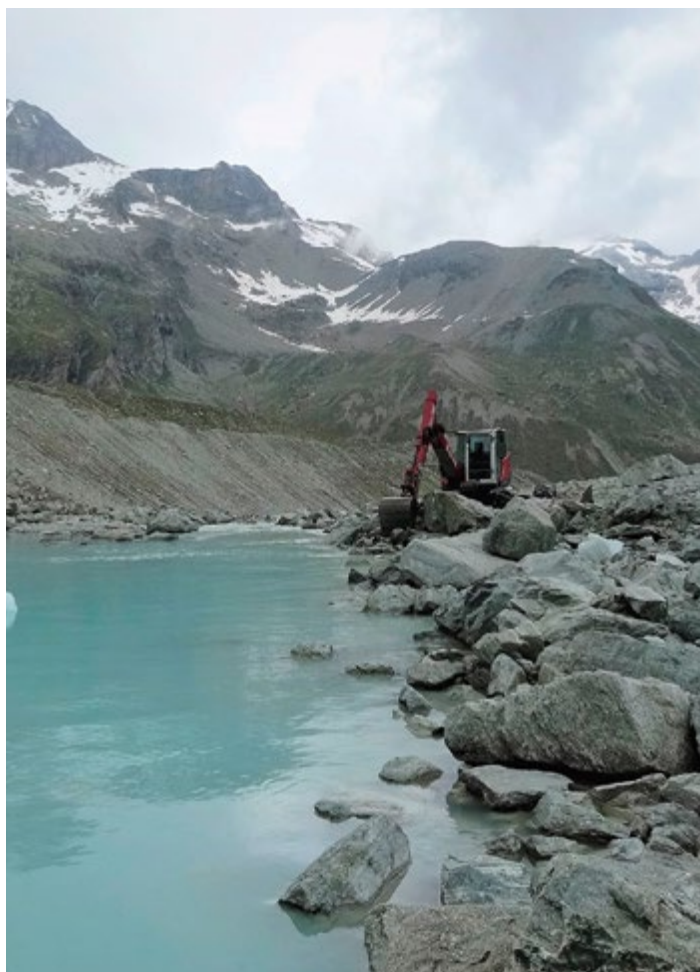
Baggerarbeiten beim oberen Triftsee.

Um die Gefahr einer Flutwelle zu minimieren, wurde in Absprache mit den kantonalen Dienststellen entschieden, den Wasserspiegel des Sees um mehrere Meter kontrolliert abzusenken. Dazu wurde mit dem Hubschrauber am 14. Juli 2020 ein Bagger in mehreren Teilen ins Gebiet transportiert und vor Ort zusammengebaut. Bereits am nachfolgenden Tag wurde mit den Arbeiten zur Absenkung des Wasserspiegels begonnen.

Mit der Absenkung des Seespiegels wurde das von einem Eisabbruch betroffene Wasservolumen und damit die Grösse einer allfälligen Flutwelle verringert. Der neu geschaffene Auslauf wurde so angelegt, dass eine allfällige Flutwelle abgedämpft und ein grossflächiges Überströmen des Auslaufbereiches des Sees verhindert wird.
